◇ビスタセーレ向陽台

工 事 名 称	ビスタセーレ向陽台団地第 2 回大規模修繕工事			
工 事 期 間	約8ヶ月	物件概要	築 年 数	28 年(1993 年竣工)
工事請負金額	447,700 千円		構 造	RC 造
追加工事費	15,000 千円		棟数・戸数	7 棟・160 戸
戸当り工事金額	約 2,891 千円		階 高	5～6 階建

築 28 年目 5～6 階建て 160 戸（7 棟）の外壁外断熱改修工事の事例である。外断熱工法の採用にあたって、足場と建物間隔の工夫や、耐震補強工事と外断熱改修工事の取り合い部分の詳細設計、たとえば、樋、盤、配管類、窓枠周り、面格子等細部の納まりが熱橋にもとづく結露防止など細かい配慮が必要である。この納まり等については施工者側からの提案力が求められる事項でもあり、創意工夫が求められる。このプロジェクトでは、それらに配慮した提案があったことから評価するに到った。管理組合からも長寿命を目指した断熱効果を実感し高い評価を受けている。

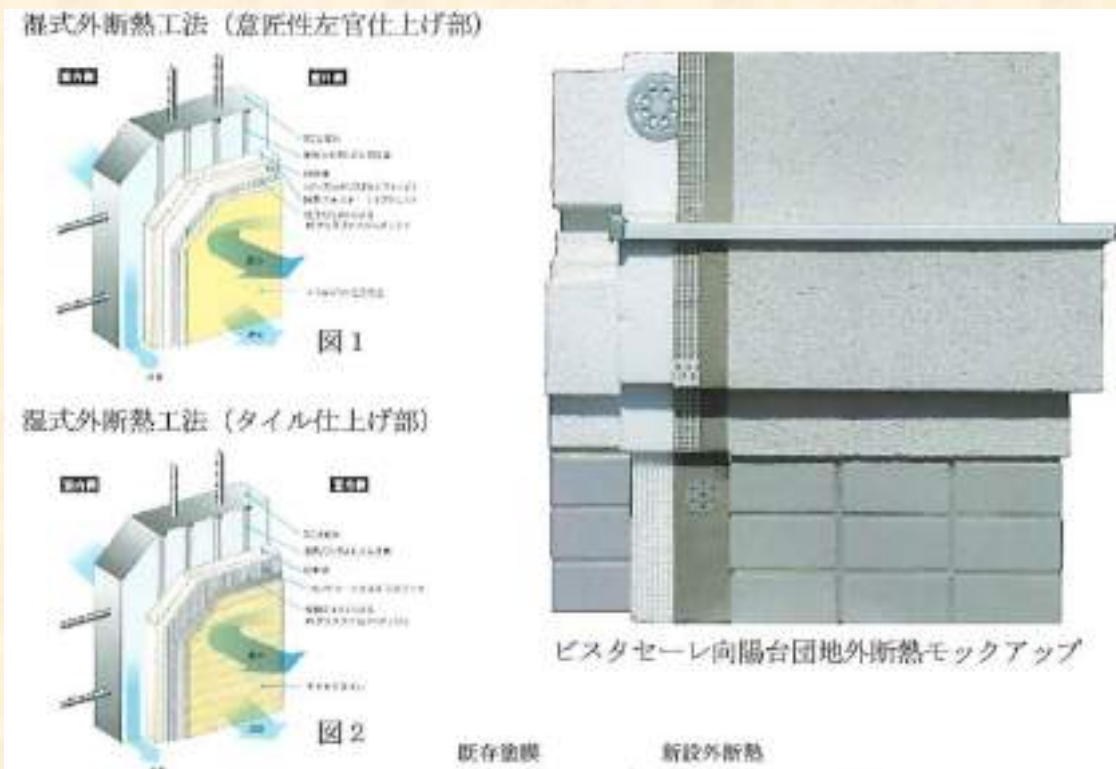
建物を外断熱で包むことにより、気温や直射日光に因り伸縮を繰り返し発生するクラックを大幅に抑制する事が出来る。また、建物が直接雨に晒されないので躯体内への雨水の浸入を防ぎ、鉄筋の腐食によるコンクリートの爆裂を防ぐ。(図1,2)

既存塗膜、既存タイルを剥がさずに、残存したまま断熱材を貼り付けた。

得られる効果：コンクリート躯体への炭酸ガス、雨水の浸入を防ぐことでコンクリートの中酸化を抑制し建物の長寿命化に寄与する。(図3,4)

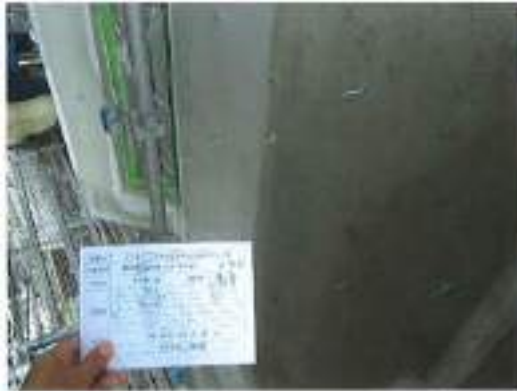
画像 1 コンクリートビス及びメタルディスク
(タイル仕上げ部)

・タイル仕上げ部では、接着剤の他に、断熱材表面に専用樹脂モルタルで伏込んだグラスファイバーメッシュの上から水平垂直@500mm 以内となるように特殊鍍金を施した鋼製コンクリートビス及びディスク（耐火性、せん断力で選定）で留付けた。（画像 1）

得られる効果：温度変化に因る断熱材の伸縮を抑制し、クラックの発生を抑制すると共に、既存タイルの接着性能に頼らず、長期に渡り断熱材の落下を抑止する。

躯体へ断熱材をメカニカルに留付けるには、居住者に騒音に対する忍耐を強いる事となる。居住者の負荷を軽減するために、戸当たり出来るだけ短期時間に、希望者には日時を限定して留付けを行った。

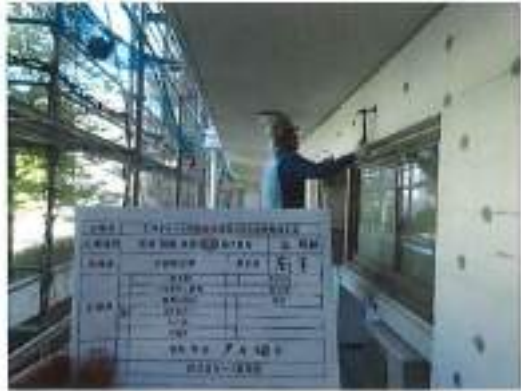
画像 2 メカニカルファスナー
(意匠性左官仕上げ部)

・意匠性左官仕上げ部では、断熱材（マモノ 1000mmx500mm）の四隅及び端部断熱(300mm以上)の中央部に接着剤の他に断熱メカニカルファスナーを留付けた。（画像 2）

得られる効果：温度変化に因る断熱材の伸縮を抑制し、クラックの発生を抑制すると共に、既存塗膜の付着性能に頼らず、長期に渡り断熱材の落下を抑止する。

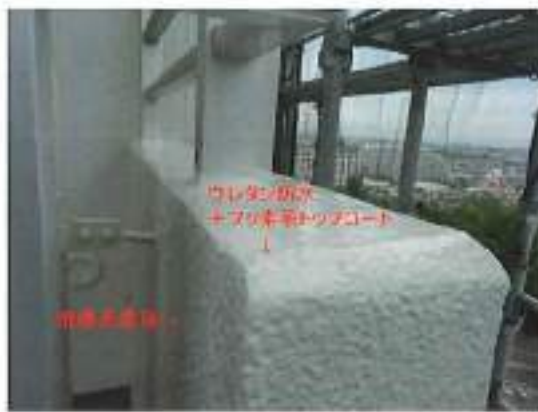
画像3 手摺天端も高耐候

2. 手摺天端は可朔剤不使用のウレタン防水、フッ素系トップコートを施工

手摺天端は、可朔剤不使用のウレタン防水を塗膜厚を確保するように塗布し、専用のフッ

素系トップコートで施工した。(画像3)

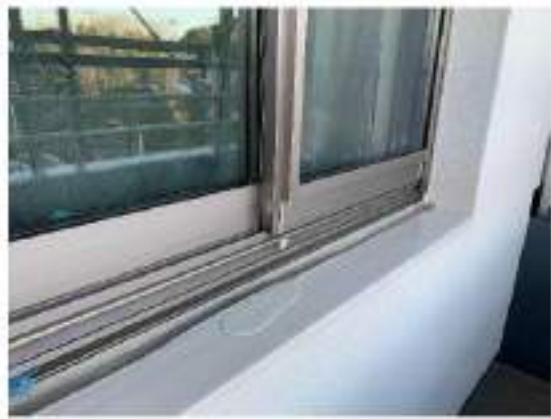
画像 7

サッシュカバー工法では、窓の結露がサッシュ下のウェザーストリップから排水される構造(画像7)であることを事前に確認し、面台の防水を行うと共に結露が溜まらないように排水出来る構造とした。(図5)

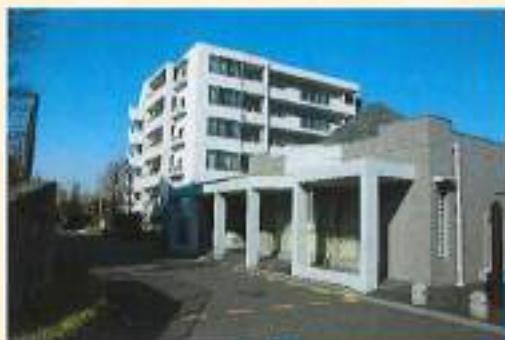
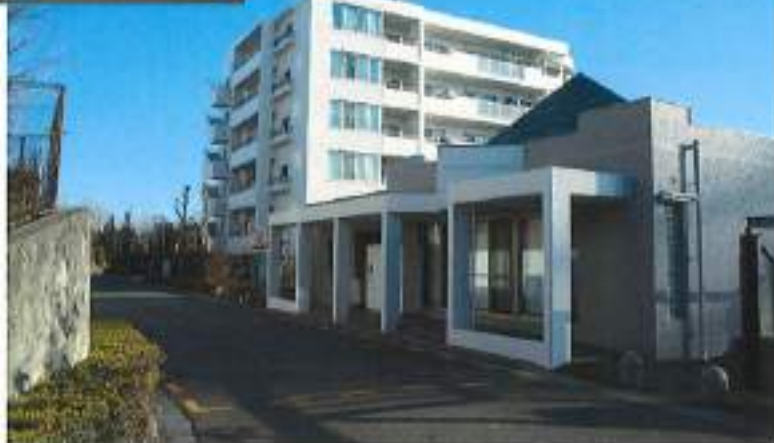
U カット、V カットのミミズ腫れ状のコンクリートの補修跡が無くなり新築のような外観となった。(BeforeAfter 外観写真)

Before

After

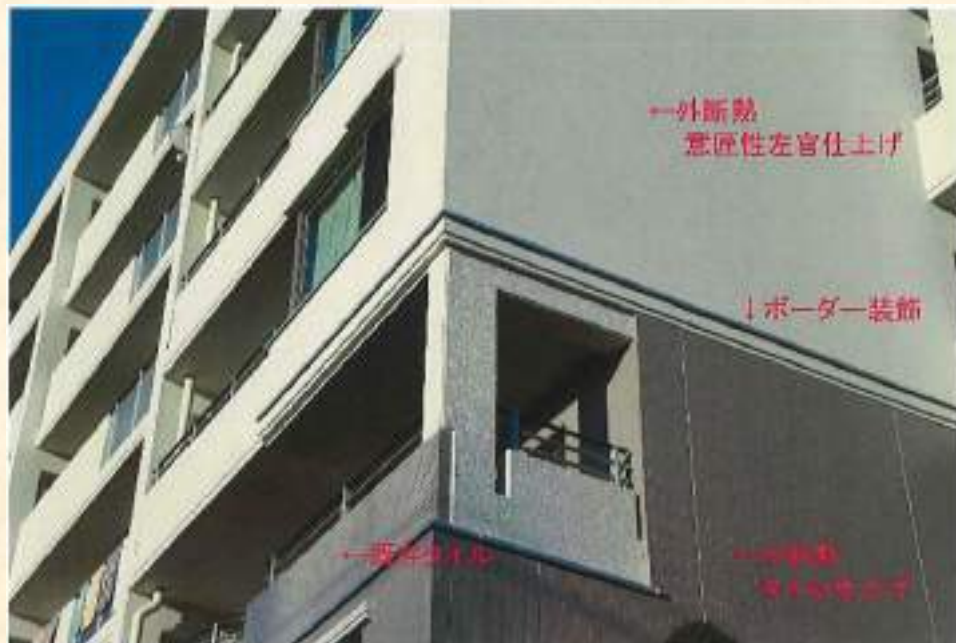
画像5 既存タイルと外断熱新設タイル
外断熱 意匠性左官仕上げ
ポーター装飾

熱橋・防水性・美観を考慮して、居住空間に接しない壁の外断熱部分を少なくする事で、コスト削減を図った。(画像5)

外断熱にする部分と、外断熱をしない既存タイルの部分で美観を損なわない様に、外断熱の新設タイル色を既存タイル色に合うように調整を行った。(画像 5)

1 階部分のタイル仕上げと 2 階の塗装仕上げの間は、外断熱工法を応用してボーダーを作成し装飾を行った。(画像 5)

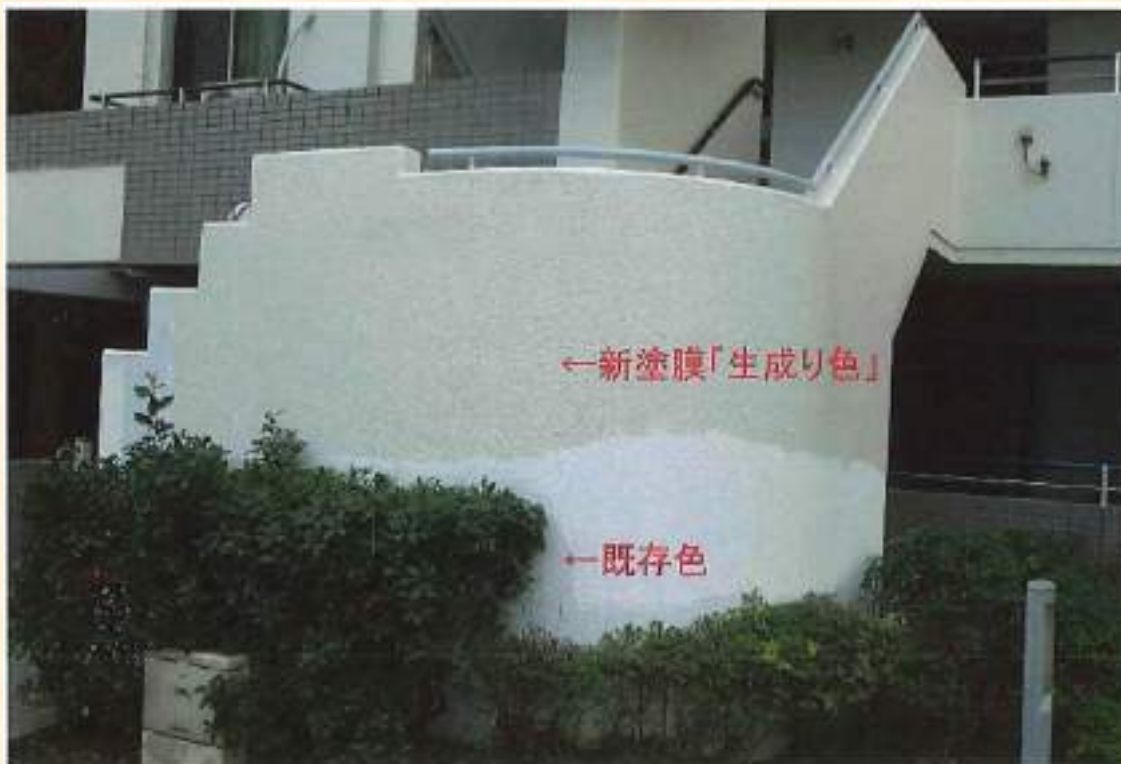
画像 6 外壁は白から生成り色へ

外断熱の意匠性左官仕上げ材と外断熱を施さない外壁塗装の色は、白のイメージを保ったまま汚れが目立ちにくいように黒顔料、赤顔料、黄顔料を加えて生成り色とした。(画像 6)

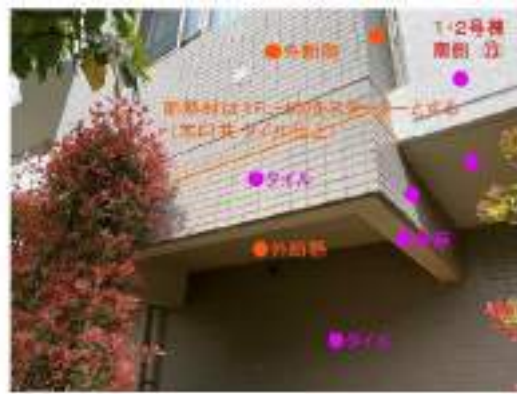
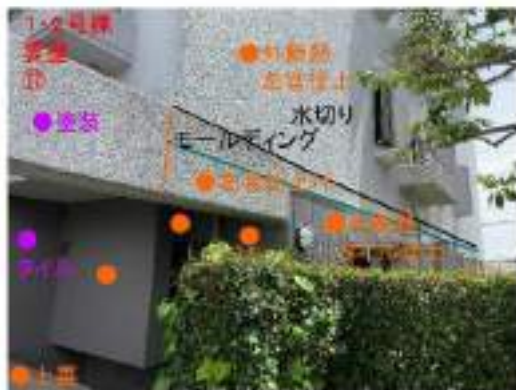
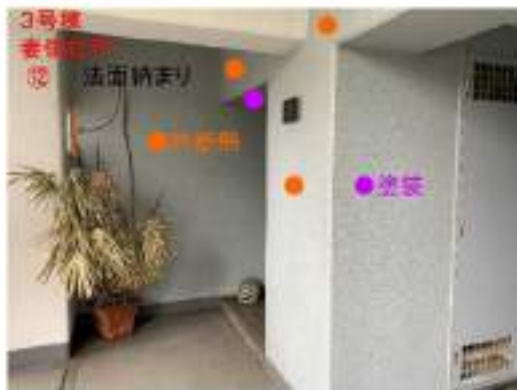
外断熱を施す部分と施さない部分を施工者に分かりやすく伝える方法として、現場写真に印を記入して周知した。(画像 8、9、10、11)

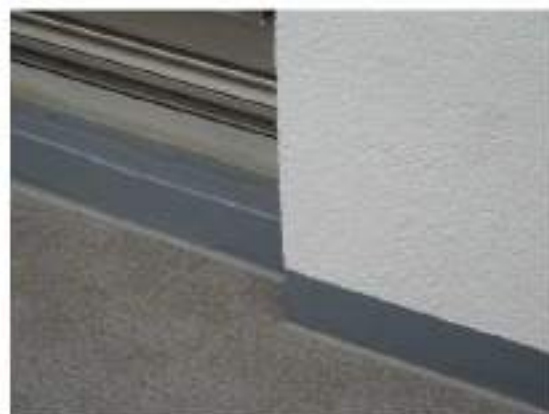
画像 12

共用廊下及びバルコニーの巾木部は、外断熱表面にウレタン防水の上、フッ素系トップコートを施して防水及び汚れ対策を行った。（画像 12）

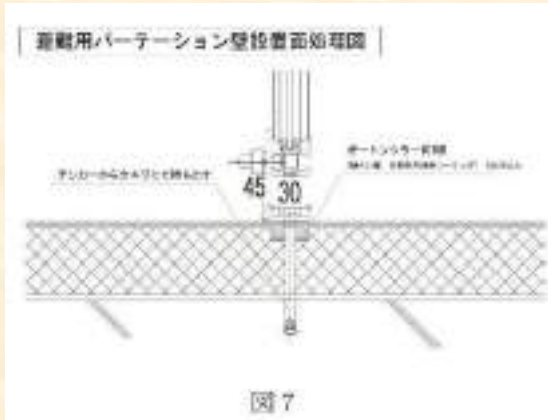
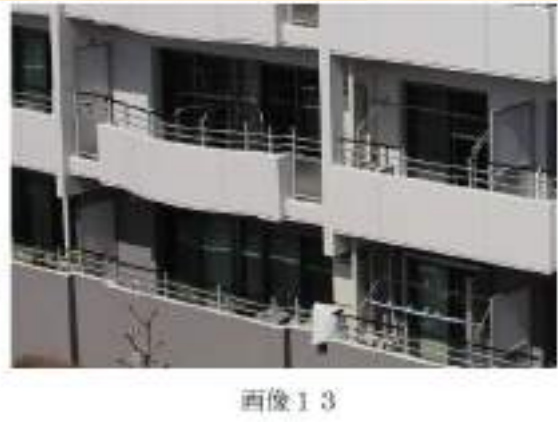
バルコニーの避難用パーテーションは、メンテナンス性を重視し、フレームの横寸を切り詰めて外断熱から全ネジで持ち出した。(図7、画像13)
