第1回ビスタセーレ向陽台団地温湿度計測報告書

計測期間：2021.1.1～2021.1.27

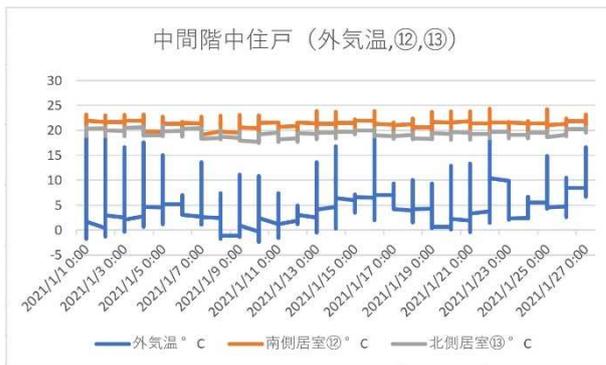
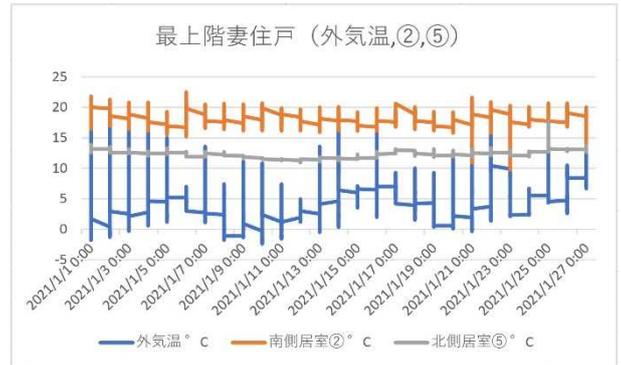
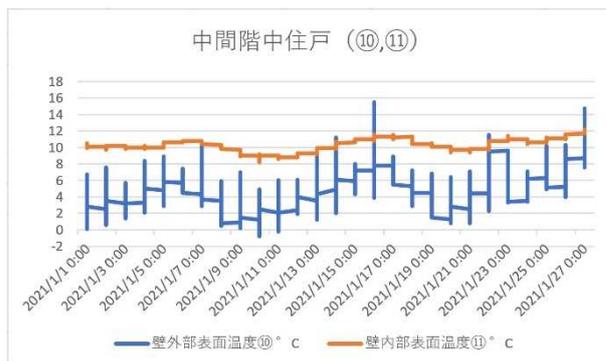
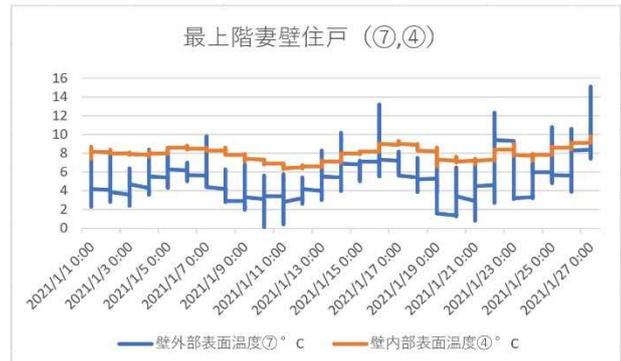
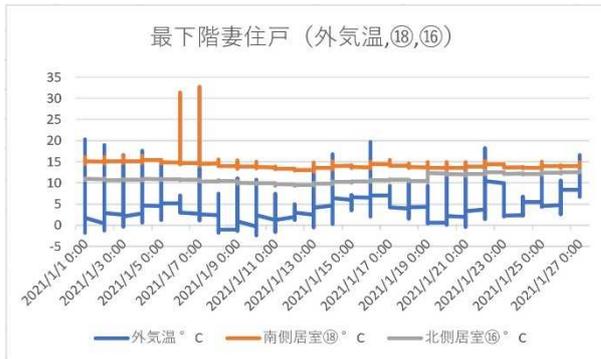
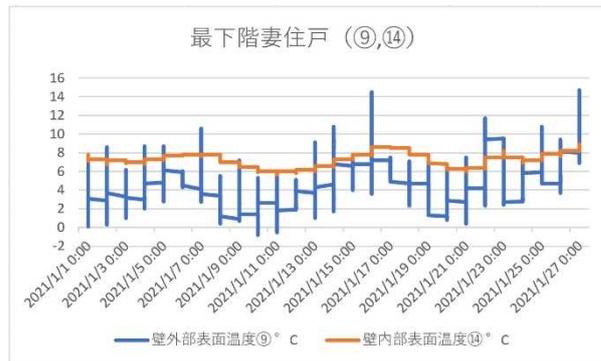
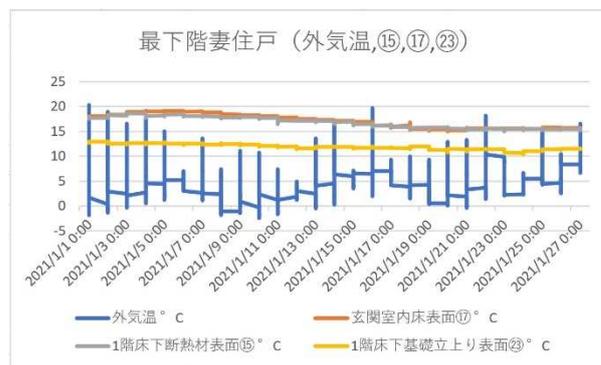
1月の外気温は、-2.4~20.3℃の振れ幅で推移しており、1日の寒暖差が10~20℃となる日が多い。外断熱を施した躯体温度は室温に同調しており、外気温の大きな振れ幅に対して1日の温度差は3℃以内とほぼ一定である。室温も、暖房を行っている部屋と行っていない部屋の温度差は最大5℃程度であり、暖房を行っていない部屋の1日の寒暖差は1℃程度と、ほぼ一定している。

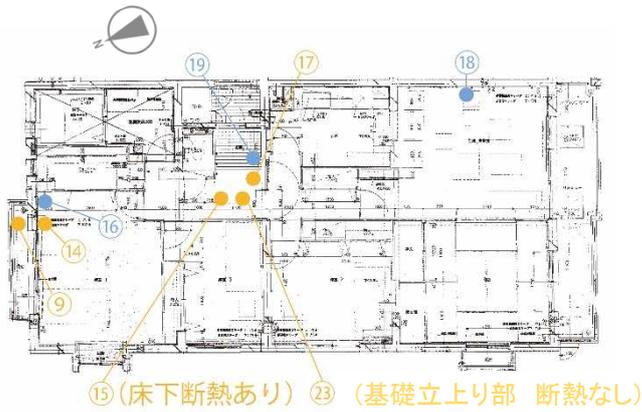
6号棟 103 / 最下階 妻住戸 ● 温度計 ● 温湿度計

使用機種： ティアンドデイ社製
 データローガー RTR-502L,503L
 データ取得： 記録間隔 30 分毎

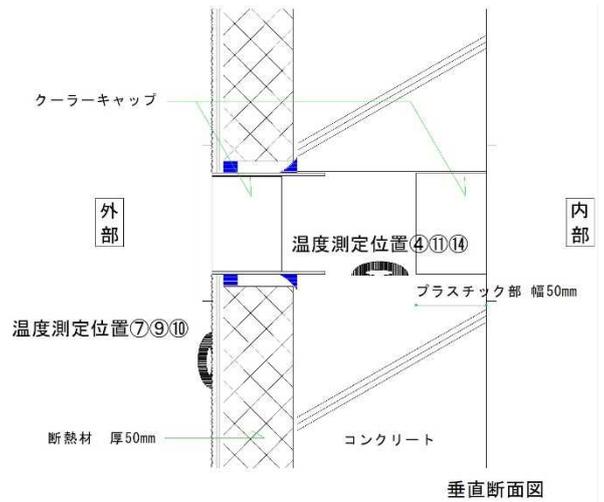
垂直断面図

壁外部表面温度及び壁内部表面温度測定位置

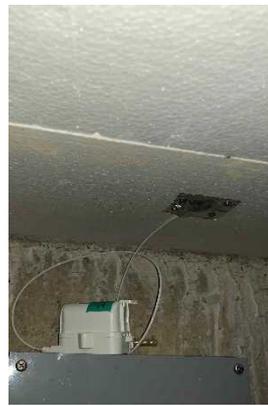
1階床下断熱材表面⑮

1階床下断熱材表面温度⑮と玄関室内床表面温度⑰の温度差は0.5~1℃程度である。これは、1階床下空間の換気量が小さく、地熱の影響もあって外気温に比べて気温が高く寒暖差が小さいことが影響しているものと推察する。しかしながら、1階床下断熱材表面温度⑮と間仕切り壁床下基礎立上り表面温度⑳との温度差が5℃程度あることは、1階床下に施した断熱材の効果に由るものとも考えられる。
