## ◇ビスタセーレ向陽台

工 事 名 称	ビスタセーレ向陽台団地第2回大規模修繕工事			
工 事 期 間	約8ヶ月	物件概要	築 年 数	28年(1993年竣工)
工事請負金額	447,700千円		構 造	RC造
追加工事費	15,000千円		棟数・戸数	7棟・160戸
戸当り工事金額	約2,891千円		階 高	5～6階建

築28年目5～6階建て160戸（7棟）の外壁外断熱改修工事の事例である。外断熱工法の採用にあたって、足場と建物間隔の工夫や、耐震補強工事と外断熱改修工事の取り合い部分の詳細設計、たとえば、樋、盤、配管類、窓枠周り、面格子等細部の納まりが熱橋にもとづく結露防止など細かい配慮が必要である。この納まり等については施工者側からの提案力が求められる事項でもあり、創意工夫が求められる。このプロジェクトでは、それらに配慮した提案があったことから評価するに到った。管理組合からも長寿命を目指した断熱効果を実感し高い評価を受けている。

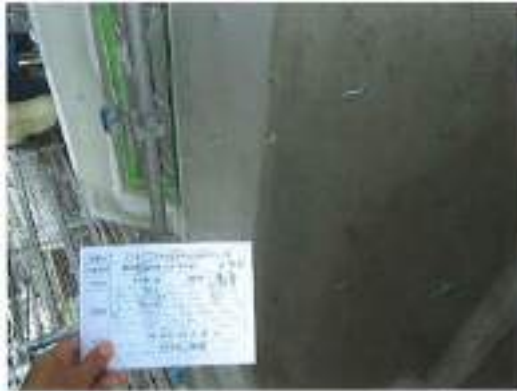
画像 1 コンクリートビス及びメタルディスク  
(タイル仕上げ部)

・タイル仕上げ部では、接着剤の他に、断熱材表面に専用樹脂モルタルで伏込んだグラスファイバーメッシュの上から水平垂直@500mm 以内となるように特殊鍍金を施した鋼製コンクリートビス及びディスク（耐火性、せん断力で選定）で留付けた。（画像 1）

得られる効果：温度変化に因る断熱材の伸縮を抑制し、クラックの発生を抑制すると共に、既存タイルの接着性能に頼らず、長期に渡り断熱材の落下を抑止する。

躯体へ断熱材をメカニカルに留付けるには、居住者に騒音に対する忍耐を強いる事となる。居住者の負荷を軽減するために、戸当たり出来るだけ短期時間に、希望者には日時を限定して留付けを行った。

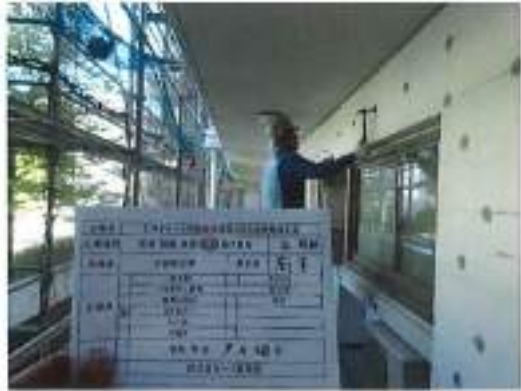
画像 2 メカニカルファスナー  
(意匠性左官仕上げ部)

・意匠性左官仕上げ部では、断熱材（マモノ 1000mmx500mm）の四隅及び端部断熱(300mm以上)の中央部に接着剤の他に断熱メカニカルファスナーを留付けた。（画像 2）

得られる効果：温度変化に因る断熱材の伸縮を抑制し、クラックの発生を抑制すると共に、既存塗膜の付着性能に頼らず、長期に渡り断熱材の落下を抑止する。

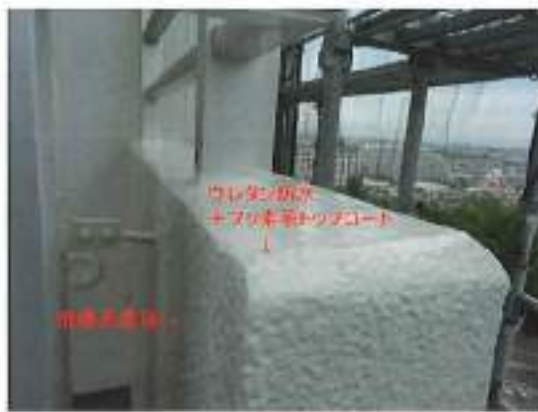
画像3 手摺天端も高耐候

2. 手摺天端は可朔剤不使用のウレタン防水、フッ素系トップコートを施工

手摺天端は、可朔剤不使用のウレタン防水を塗膜厚を確保するように塗布し、専用のフッ

素系トップコートで施工した。(画像3)

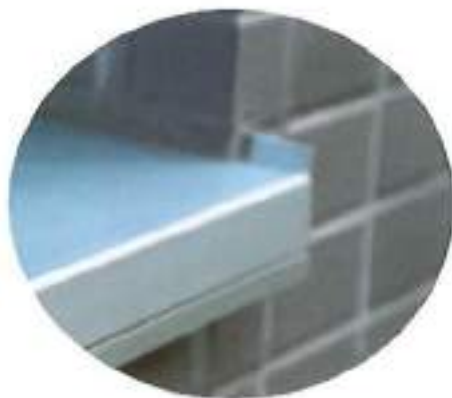
画像4 水切りの適正化

材料の劣化は無いが、建物が全体的に汚れてくれば資産価値維持の目的で大規模修繕を行う必要性が生じるので、汚れ防止の目的で、水切りを外壁仕上げ面から水平方向に20mm以上持ち出し、水切り端部から外壁仕上げ面へ雨水が伝わらないように水切り端部には先端まで立上りを設けた。(画像4)

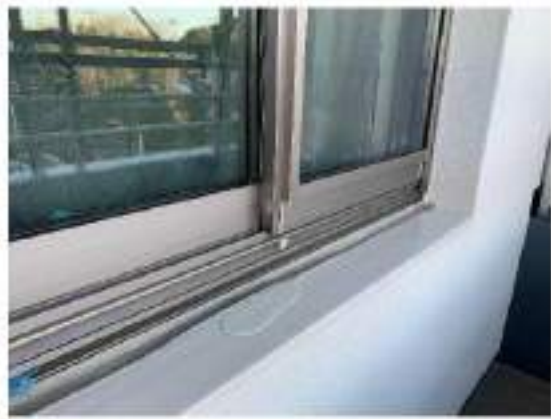
画像7

サッシュカバー工法では、窓の結露がサッシュ下のウェザーストリップから排水される構造(画像7)であることを事前に確認し、面台の防水を行うと共に結露が溜まらないように排水出来る構造とした。(図5)

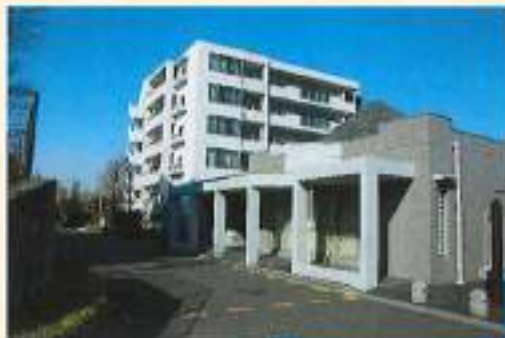
Before

Uカット、Vカットのミミズ腫れ状のコンクリートの補修跡が無くなり新築のような外観となった。(BeforeAfter 外観写真)

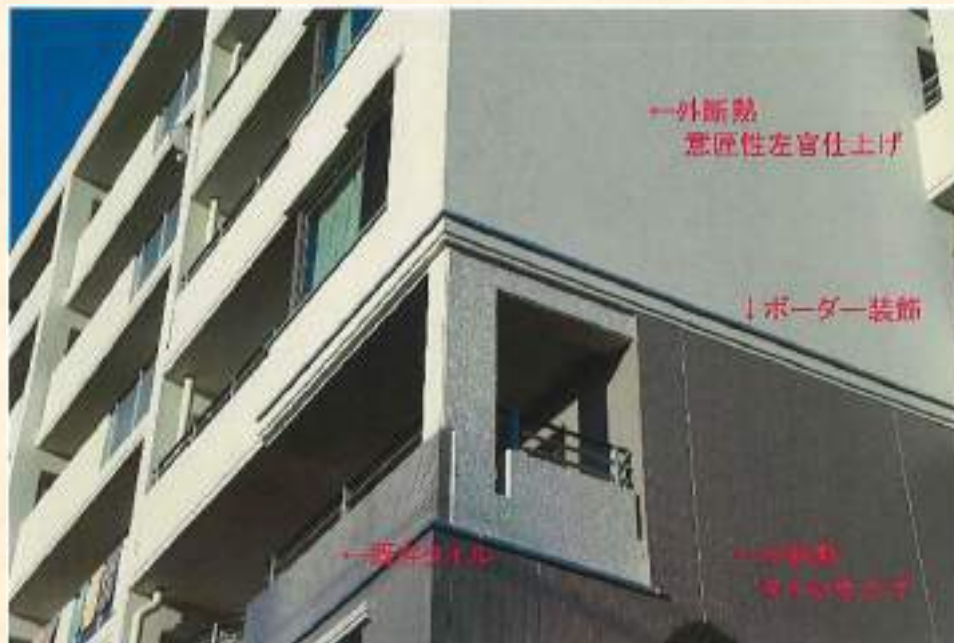
熱橋・防水性・美観を考慮して、居住空間に接しない壁の外断熱部分を少なくする事で、コスト削減を図った。(画像 5)

画像 5 既存タイルと外断熱新設タイル  
外断熱 意匠性左官仕上げ  
ポーター装飾

外断熱にする部分と、外断熱をしない既存タイルの部分で美観を損なわない様に、外断熱の新設タイル色を既存タイル色に合うように調整を行った。(画像 5)

1階部分のタイル仕上げと2階の塗装仕上げの間は、外断熱工法を応用してボーダーを作成し装飾を行った。(画像 5)

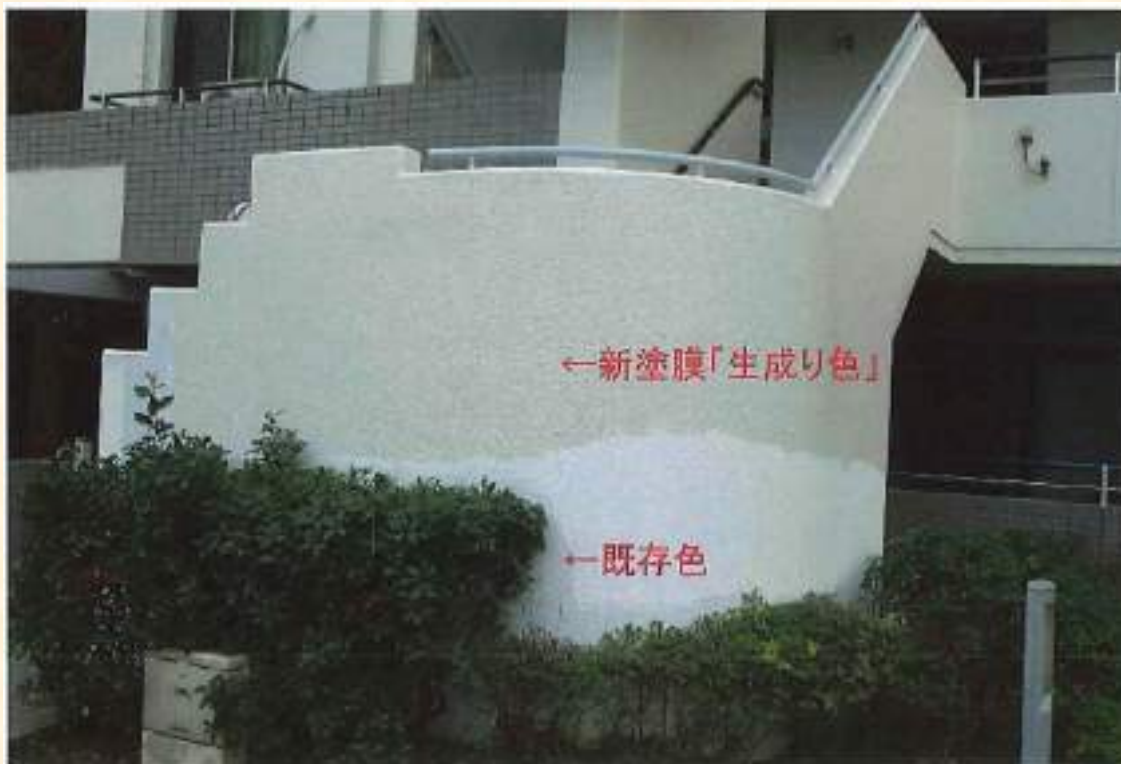
外断熱の意匠性左官仕上げ材と外断熱を施さない外壁塗装の色は、白のイメージを保ったまま汚れが目立ちにくいように黒顔料、赤顔料、黄顔料を加えて生成り色とした。(画像 6)

画像 6 外壁は白から生成り色へ

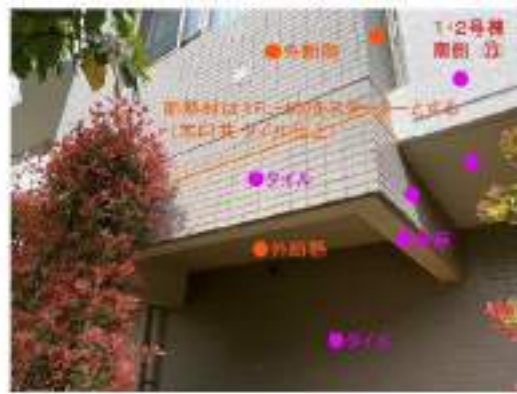
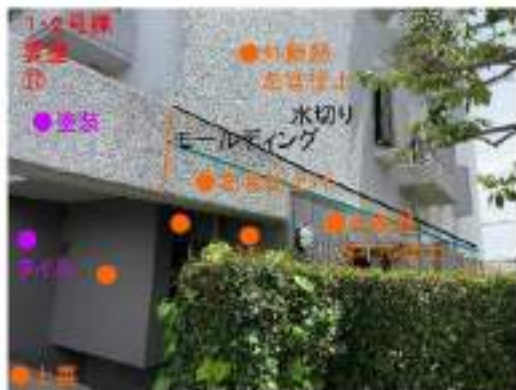
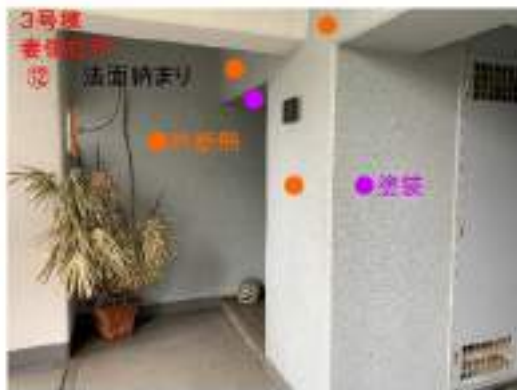
外断熱を施す部分と施さない部分を施工者に分かりやすく伝える方法として、現場写真に印を記入して周知した。(画像 8、9、10、11)

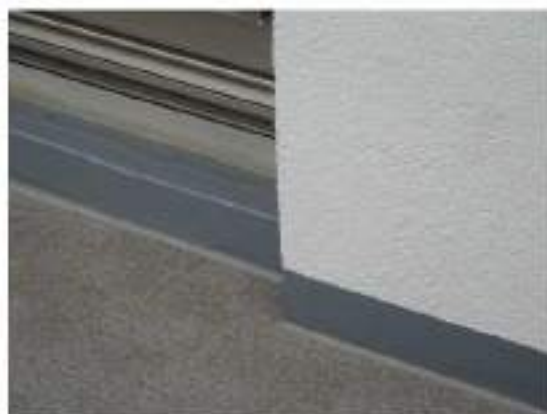
画像 12

共用廊下及びバルコニーの巾木部は、外断熱表面にウレタン防水の上、フッ素系トップコートを施して防水及び汚れ対策を行った。（画像 12）

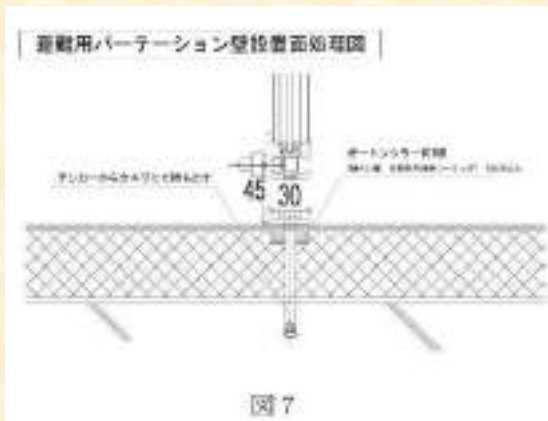
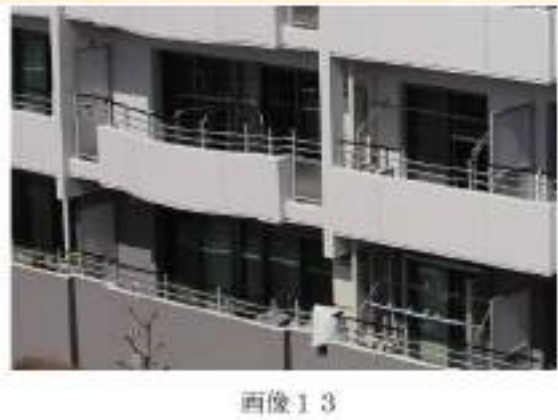
バルコニーの避難用パーテーションは、メンテナンス性を重視し、フレームの横寸を切り詰めて外断熱から全ネジで持ち出した。(図7、画像13)
